Mehrstufige Erkundung und Untersuchung eines Böschungsgrundbruchs im Oberen Muschelkalk

Dipl.-Ing. Aiko Stockmann, Dipl.-Geol. Gerald Wiesner, Dipl.-Ing. Christian Ernst, Alle: witt & partner geoprojekt GmbH, Weimar

Anfang Juli 2010 ereignete sich in einem Neubauabschnitt der BAB A4 (Abschnitt AS Magdala – AS Jena Göschwitz) ein großflächiger Bruch einer neu hergestellten Dammböschung. Im Bild 1 ist die Lage des Schadensbereichs im betreffenden Trassenabschnitt markiert.

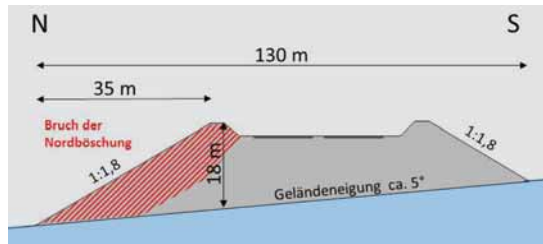
Bild 2. Schematische Darstellung des Dammquerschnitts mit Kennzeichnung des Bruchbereichs.

neigten Hang. Im Bild 2 ist der Dammquerschnitt mit den wesentlichen geometrischen Angaben dargestellt. Danach besitzt die Böschung eine Neigung von 1 : 1,8 bei einer Gesamthöhe von rund 20 m vom Böschungsfuß bis zur Oberkante des neben der Fahrbahn angeordneten Lärmschutzwalls.

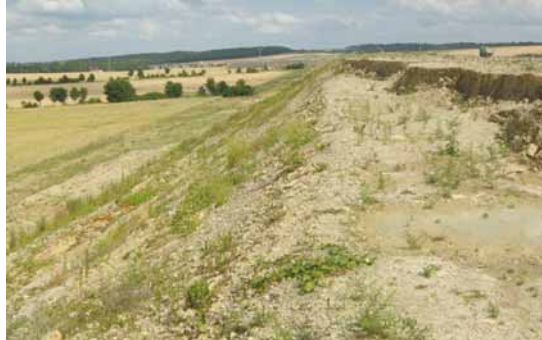
Das im Bild 3 enthaltene Schadensbild mit Blick von der Böschungsschulter zeigt die für viele Böschungsbrüche typischen Erscheinungen, wie eine steile

Abrisskante mit dezimeterbreiten und metertiefen Zugrissen. Das Bruchbild erstreckte sich über etwa 150 m Länge, wobei die Längsrisse spitzwinklig zur Trasse verliefen und bis etwa 10 m hinter die Böschungsschulter reichten.

Bild 3. Schadensbild mit Blick von der Böschungsschulter in Richtung Ost.

- ➔ Absperrung: Mittels Bauzaun wurde der Schadensbereich bei einem Mindestabstand von 10 m zwischen Baustraßen und vorhandenen Rissen abgesperrt.
- ➔ Anlegen von Gräben: Zur Vermeidung des Zufließens von Oberflächenwasser aus dem Planumbereich wurden Entwässerungsgräben angelegt.
- ➔ Teilabtrag von Massen: Zur Entlastung der Böschung, zur Minderung der progressiven Bruchentwicklung und in Vorbereitung der Erkundungsarbeiten wurden rund 2.000 m³ Bruchmassen an der Böschungsschulter abgetragen und am Böschungsfuß angeschüttet.

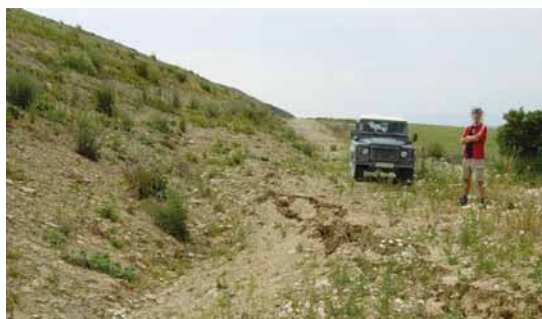
Am Böschungsfuß und im Vorland war das Schadensbild eher untypisch (Bild 4). Es zeigten sich nur geringe Aufwölbungen, keine Bruchmassen, jedoch eine Wulstbildung und Überschiebung des Oberbodens bis 35 m vor dem Böschungsfuß (Bild 5).

Bild 4. Schadensbild am Böschungsfuß mit Blickrichtung West.

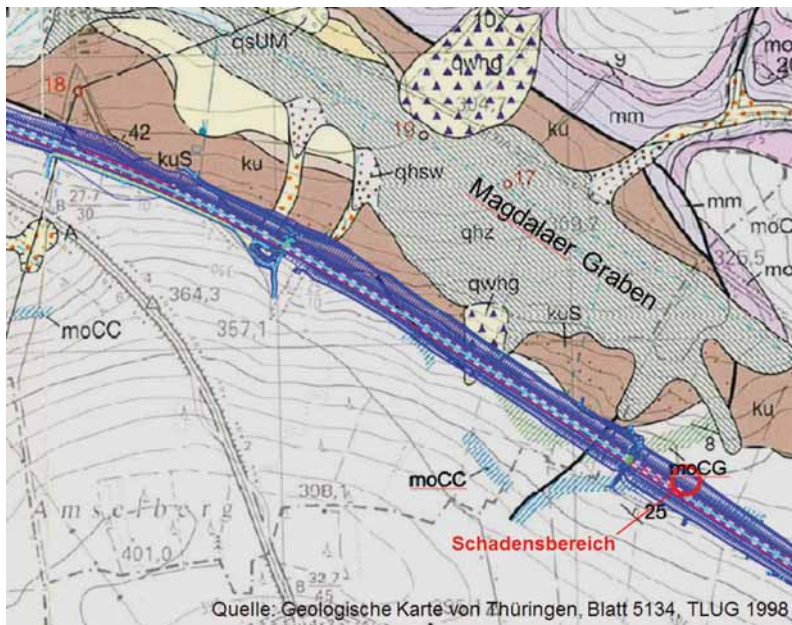
Aus der Recherche der regionalgeologischen Verhältnisse ergaben sich Indizien für eine gestörte Lagerung der anstehenden Festgesteine. Bild 7 zeigt, dass trassennah die Störungszone des Magdalaer Grabens verläuft, die von herzynisch (NW-SO), annähernd parallel zur Trasse streichenden Hauptstörungen begrenzt wird. In unmittelbarer Nähe des Schadensbereichs sind ausstreichende Leitbänke (moCC, moCG) des Oberen Muschelkalks mit lokal gemessenen Einfallswinkeln von 8 beziehungsweise 25° und einer Einfallrichtung etwa rechtwinklig zur Trasse dokumentiert. Daraus folgt, dass die Baugrundverhältnisse lokal stark gestört sein können. Eine baugrundbedingte Schadensursache wäre plausibel.

Bild 7. Lageplanauszug mit hinterlegter geologischer Karte [3, 4].

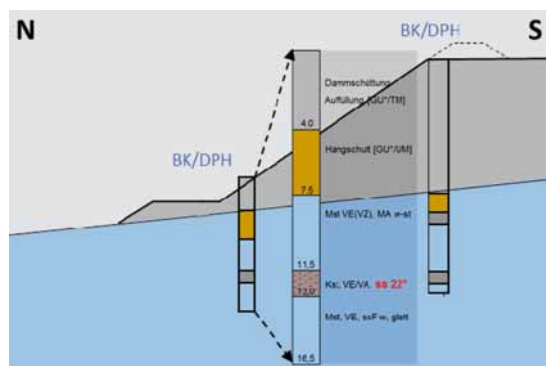
Im Bild 8 ist ein schematisches Bohrprofil des Schadensbereichs am Böschungsfuß dargestellt. In allen Bohrungen innerhalb des Schadensbereichs wurde in Tiefen zwischen 3 bis 8 m unter GOK eine markante Kalksteinbank (moCG-Glaukonitbank) erbohrt, die mit 20 bis 25° flach einfällt, wie das Kernfoto im Bild 9 zeigt. Durch Parallelisierung der Bohrergebnisse wurde festgestellt, dass die

Bild 8. Schnitt und exemplarisches Bohrprofil (schematisch).

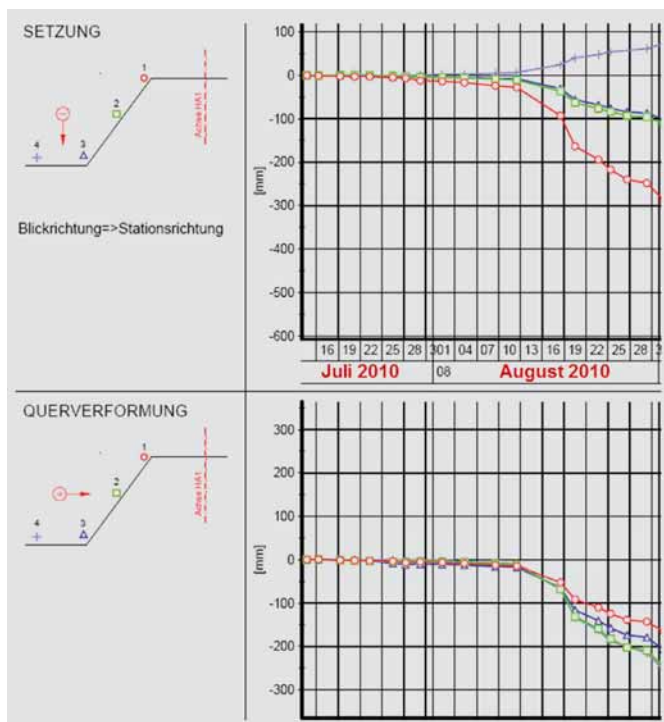
Im Bild 10 ist der Verformungsverlauf der Messpunkte eines Böschungsquerschnitts innerhalb der ersten zwei Monate nach Beginn des Monitorings dargestellt. Unmittelbar nach der Massenumlagerung zur Entlastung der Böschung kamen die Bewegungen zunächst zum Stillstand. Nach etwa sechs Wochen setzten die Bewegungen, vermutlich ausgelöst durch die in diesem Zeitraum aufgetretenen Starkniederschläge (monatliche Niederschlagsmenge 170 mm), wieder ein und verdeutlichten das sich progressiv fortsetzende Bruchverhalten der Böschung. In Trassenlängsrichtung ergab sich keine Änderung der Bruchkörpergeometrie.

Bild 10. Ergebnisse der geodätischen Kontrollmessungen.

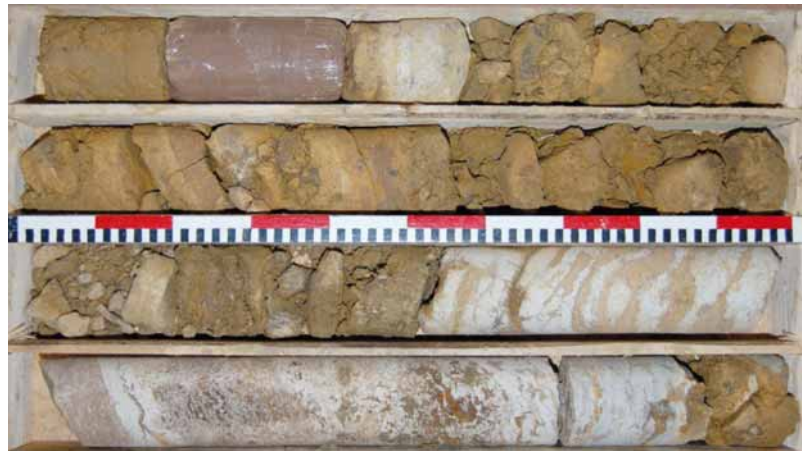
Einfallrichtung der Bank annähernd der Böschungsfallrichtung entspricht.

Bild 9. Kernfoto: Mergelstein mit Kalksteinbank (moCG), flach geneigt.

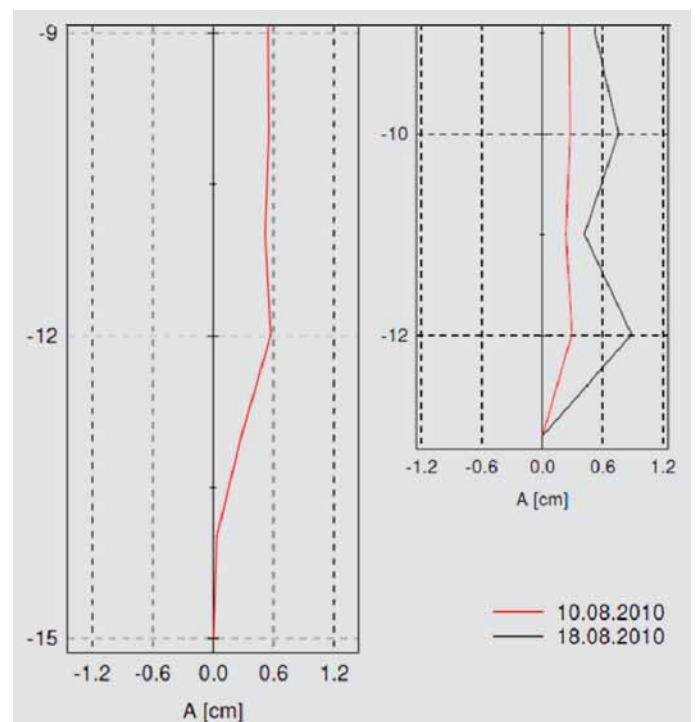
Die Messung vom 10.08.2010 bestätigte, dass der Bruchkörper bis in das Niveau der Kalksteinbank bei 12 bis 13 m unter GOK reicht. Bei der Folgemessung vom 18.08.2010 war das Inklinometerrohr in einer Tiefe von 13 m abgeschert. Daraus war zu

Bild 11. Ergebnisse der Inklinometermessung am Böschungsfuß.

schlussfolgern, dass die Gleitfläche entgegen der ursprünglichen Vermutung unmittelbar unterhalb der markanten Kalksteinbank (moCG) liegt. Die Lage der Gleitfläche als eine entscheidende Unbekannte des geomechanischen Modells wurde also identifiziert.

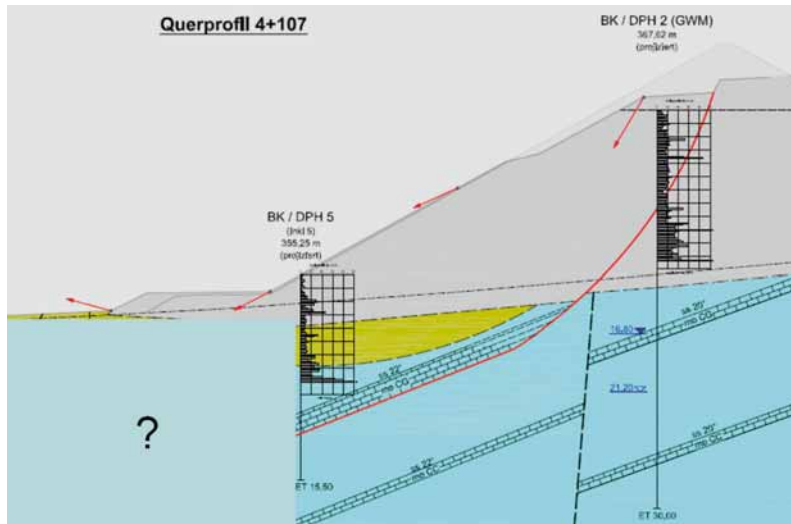
Bild 12. Bruchkörpermodell – Zwischenzustand.

Rot: Lage der Gleitfläche und Verformungsvektoren.

Im Ergebnis der durchgeführten Untersuchungen konnte das geologisch-geomechanische Bruchkörpermodell schon recht plausibel nachgebildet werden (Bild 12). Die Gleitfläche und die Verformungsvektoren sind rot dargestellt.

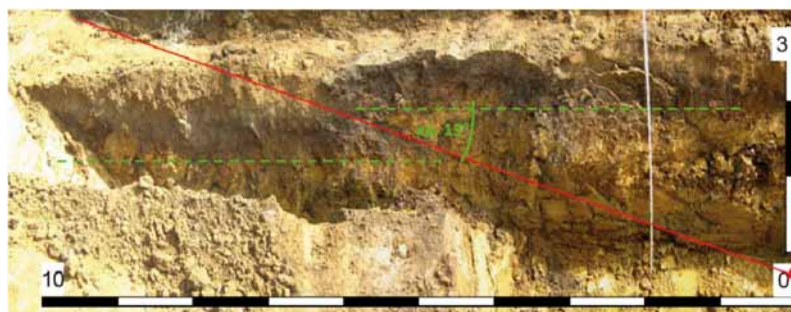
Bild 14. Schurf im Austrittsbereich der Gleitfläche.

In dem Schurf konnte der Verlauf der Gleitfläche im oberflächennahen Bereich vor dem Böschungsfuß erfasst werden (Bild 14). Danach taucht die Gleitfläche annähernd linear mit einem Winkel von 15° ab. Kalksteinstücke und -platten deuteten auf das Vorhandensein der Kalksteinbank (moCG) etwa ab 3 m unter GOK.

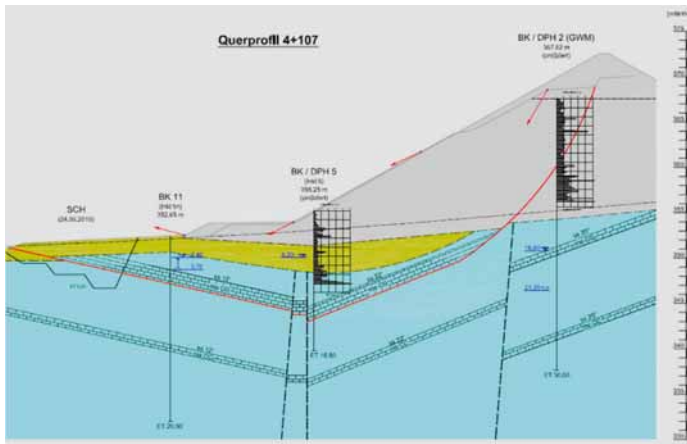
Mit diesen Feststellungen sowie anhand der Ergebnisse der ergänzenden Bohrungen und der Inclinometermessungen wurde das Bruchkörpermodell entsprechend Bild 15 vervollständigt. Es fügt sich zu einem Bruchbild, das maßgeblich durch die an eine am Böschungsfuß verlaufende Störung gebundene, gegeneinander gerichtete Verkippung der Schichten bestimmt wird.

Die spezielle Lage und Ausbildung dieser Schichten führen zu einer Verringerung der Tragfähigkeit, insbesondere in dem von Schubkräften beanspruchten Bereich des Böschungsfußes.

Bild 15. Vervollständigtes Bruchkörpermodell.

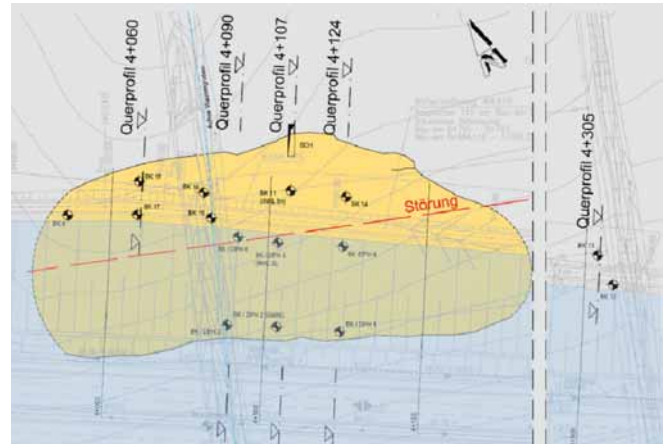
Durch die Auswertung der zusätzlich erkundeten Querschnitte konnte die räumliche Orientierung der für das Bruchkörpermodell maßgebenden Störung ermittelt werden (Bild 16). Die Störung verläuft analog zum Rissbild spitzwinklig zur Böschung, wobei der Schnittpunkt zwischen Böschungsfuß und Störung etwa im Zentrum des Bruchs liegt. In den erkundeten Querschnitten außerhalb des Schadensbereichs wurde eine sölige Lagerung der Festgesteine festgestellt und damit weitgehend ausgeschlossen, dass in der näheren Umgebung vergleichbare ungünstige Baugrundverhältnisse vorhanden sind.

Bild 16. Lageplan mit Verlauf der maßgebenden Störung.

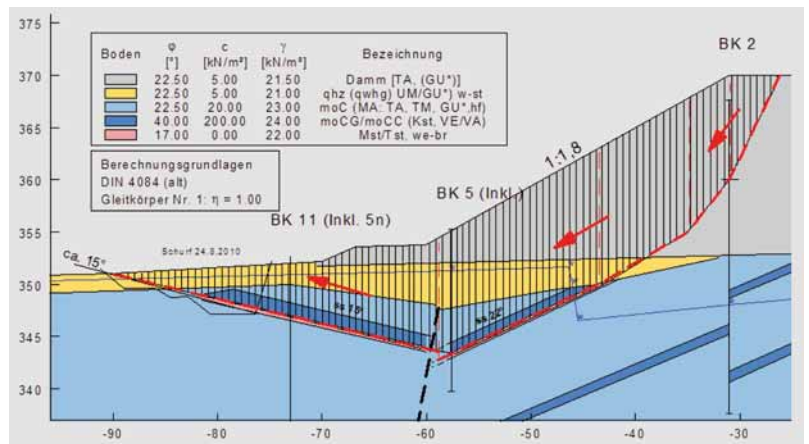
Auf Basis des Bruchkörpermodells wurde der Versagenszustand numerisch nachgebildet und der Bruch im Grenzzustand untersucht (Bild 17). Im Ergebnis wurde für den zentralen Querschnitt eine effektive Bruchscherfestigkeit mit einem Reibungswinkel von 17° ermittelt, die für das tonig-merglige Zersatzmaterial in der Gleitfläche als plausibel anzusehen war.

Bei der Berechnung weiterer Querschnitte konnte nachgewiesen werden, dass mit der veränderten Lage der Störung im Randbereich des Böschungsgrundbruchs die Standsicherheit zunimmt und außerhalb des Bruchkörpers kein Standsicherheitsdefizit mehr besteht.

Bild 17. Berechnungsquerschnitt im zentralen Bruchbereich.
