Mehrstufige Erkundung und Untersuchung eines Böschungsgrundbruchs im Oberen Muschelkalk

Dipl.-Ing. Aiko Stockmann, Dipl.-Geol. Gerald Wiesner, Dipl.-Ing. Christian Ernst, Alle: witt & partner geoprojekt GmbH, Weimar

Der Beitrag dokumentiert die Vorgehensweise und die Ergebnisse der Schadenserkundung eines großflächigen Böschungsgrundbruchs an einem neu hergestellten Autobahndamm. Zielstellung war neben der Feststellung der Schadensursache die Schaffung einer sicheren und hinreichend genauen Planungsgrundlage für die nachfolgende Sanierung. Es wird dargestellt, wie bewährte Untersuchungsmethoden Schritt für Schritt eingesetzt und kombiniert wurden, um die bestehenden Kenntnisdefizite zu beseitigen und die offenen Fragen mit angemessenem Aufwand sicher zu beantworten. Aus den Ergebnissen der durchgeführten Erkundungen und Untersuchungen wurde ein plausibles geologisch-geomechanisches Bruchkörpermodell erstellt. Anhand des Modells konnte belegt werden, dass eine unmittelbar unter der Dammflanke verlaufende Störungszone mit ungünstig einfallenden Schichten ursächlich für das Bruchversagen war. Weiterhin konnte die Sanierungsmaßnahme effizient geplant und Aussagen zur Standsicherheit

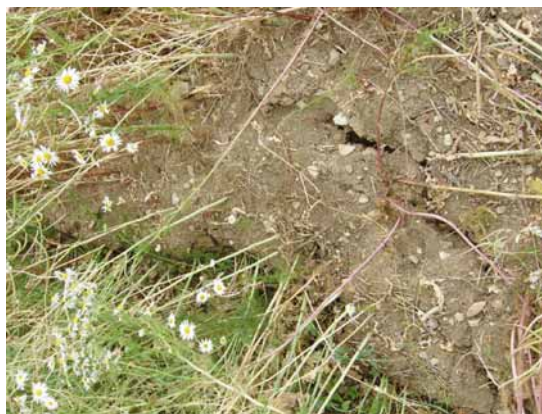
Am Böschungsfuß und im Vorland war das Schadensbild eher untypisch (Bild 4). Es zeigten sich nur geringe Aufwölbungen, keine Bruchmassen, jedoch eine Wulstbildung und Überschiebung des Oberbodens bis 35 m vor dem Böschungsfuß (Bild 5).

Bild 5. Wulstbildung und Überschiebung im Vorland der Böschung.

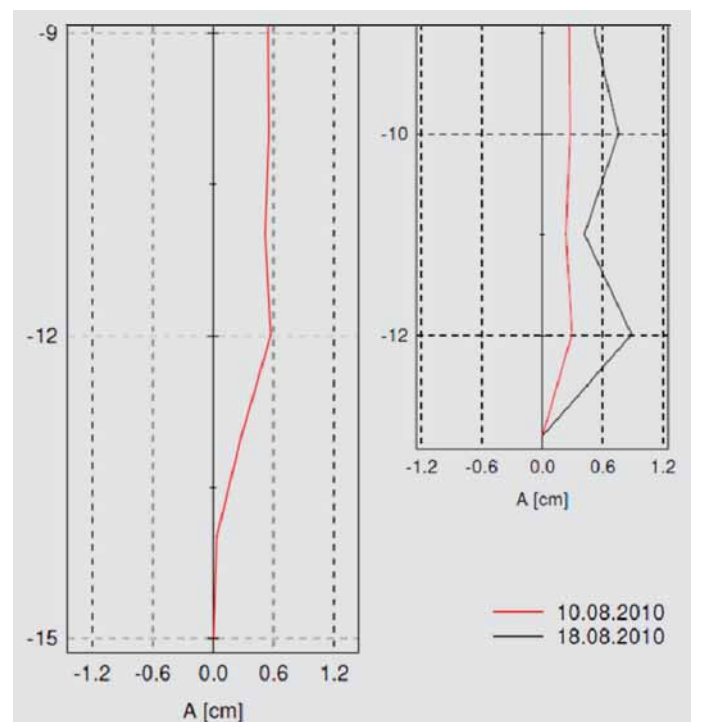
Bild 11. Ergebnisse der Inklinometermessung am Böschungsfuß.

Analog zu den geodätischen Kontrollmessungen wurde das am Böschungsfuß hergestellte Vertikalinklinometer regelmäßig gemessen. Im Bild 11 sind die Ergebnisse der Messungen Mitte August 2010 – zum Zeitpunkt der Fortsetzung der Hangbewegungen – dargestellt.

Die Messung vom 10.08.2010 bestätigte, dass der Bruchkörper bis in das Niveau der Kalksteinbank bei 12 bis 13 m unter GOK reicht. Bei der Folgemessung vom 18.08.2010 war das Inklinometerrohr in einer Tiefe von 13 m abgeschert. Daraus war zu

schlussfolgern, dass die Gleitfläche entgegen der ursprünglichen Vermutung unmittelbar unterhalb der markanten Kalksteinbank (moCG) liegt. Die Lage der Gleitfläche als eine entscheidende Unbekannte des geomechanischen Modells wurde also identifiziert.

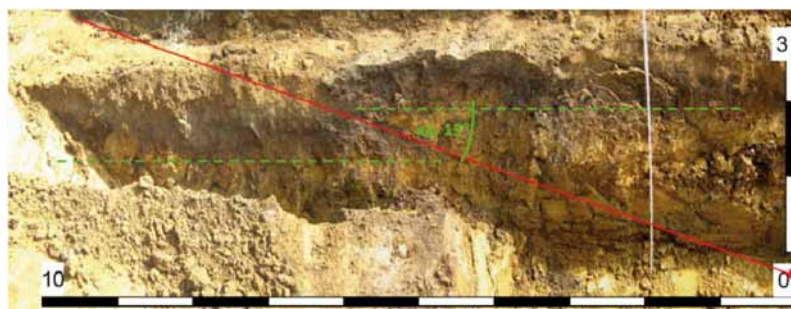
Bild 14. Schurf im Austrittsbereich der Gleitfläche.

In dem Schurf konnte der Verlauf der Gleitfläche im oberflächennahen Bereich vor dem Böschungsfuß erfasst werden (Bild 14). Danach taucht die Gleitfläche annähernd linear mit einem Winkel von 15° ab. Kalksteinstücke und -platten deuteten auf das Vorhandensein der Kalksteinbank (moCG) etwa ab 3 m unter GOK.
