# Langzeitbeobachtung an mit Vorspannankern gesicherten Rutschhängen

Dipl.-Ing. Thomas Oehler, Leitender Regierungsbaudirektor (LRBD), Leiter der Autobahnie-derlassung Hamm, Landesbetrieb Straßenbau Nordrhein-Westfalen, Hamm, Deutschland

Im Zuge des Neubaus der Bundesautobahn A 46 im Teilabschnitt Arnsberg/Uentrop bis Meschede/Wennemen wurden bei den Aus-hubarbeiten für einen 50 m tiefen Einschnitt im Jahr 2001 fortschreitende Verschiebungen an der Südböschung festgestellt. Dabei umfasste die größte horizontal gemessene Verschiebung 26 cm.

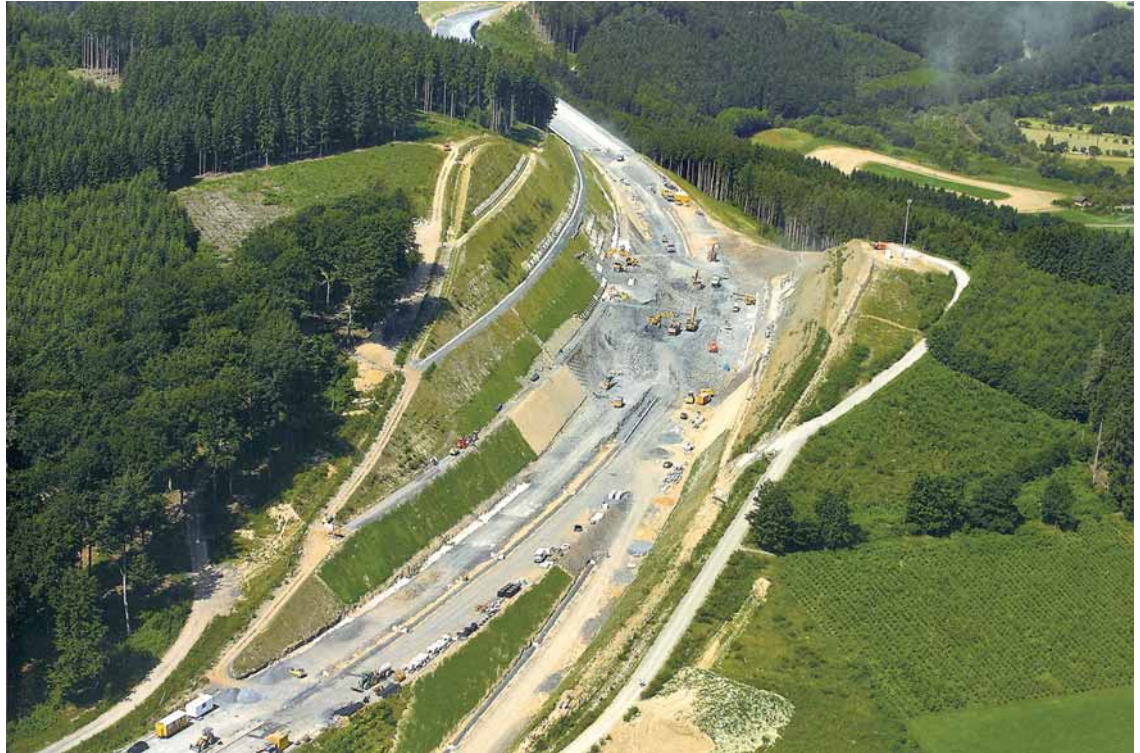
**Bild 1.** Luftaufnahme des Einschnitts.

Als Sofortmaßnahme wurden zunächst alle Ab-tragsarbeiten eingestellt. Zum Stoppen der Rutschung wurde zusätzlich eine zehn Meter hohe Vorschüttung aus Schotter aufgebracht (Bild 1).

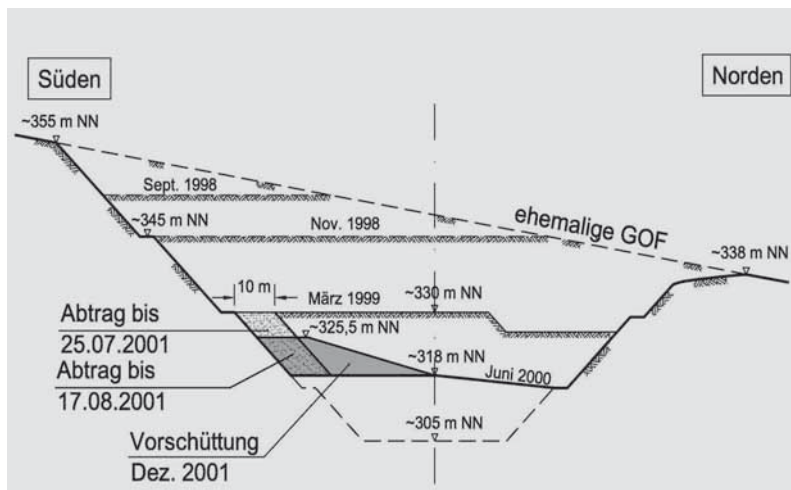
**Bild 2.** Aushubzustände.

Die Ursache hierfür lag, wie umfassende Bau-grunderkundungen und Standsicherheitsunter-suchungen ergaben, darin, dass die Südböschung auf einer Länge von 200 m von einer im Kern 10 bis 40 cm dicken Störungszone aus zerriebenem Gestein durchzogen wird [1, 2].

Zusätzlich ist das Gebirge beiderseits des Kerns stark zerklüftet und weist unterhalb dieser Störungszone eine Sattelzone aus zerklüftetem Schiefer auf (Bild 2).

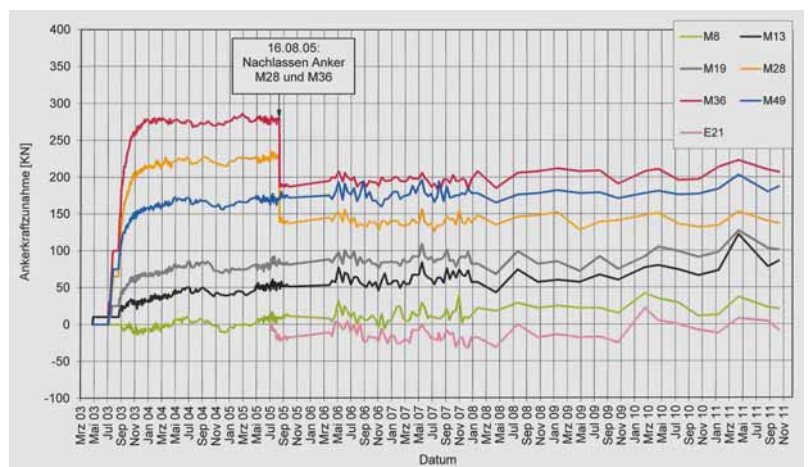
Bild 4. Zuwachs der Ankerkräfte.

Während der Fertigstellung der Erdarbeiten für den benötigten Einschnitt wurden trotz der sachgemäß ausgeführten Ankerungsarbeiten weitere, nicht zu vernachlässigende Verschiebungen gemessen. Daraufhin erfolgte mittels Abhebeversuchen an den Ankerköpfen eine Überprüfung der tatsächlichen Ankerkräfte.

Im Ergebnis wurde festgestellt, dass bei einigen Ankerern im Kernbereich der Verschiebungen Überschreitungen der zulässigen Ankerkräfte von rund 50 % zu verzeichnen waren (Bild 4).

Um weiterhin die Einhaltung des gewählten Sicherheitsbeiwerts von  $\eta = 1,2$  zu garantieren, wurden in den Jahren 2004/2005 daher 21 Zusatzanker mit einer Gebrauchslast von ebenfalls 628 kN zur Umverteilung der Lasten und zur Herstellung der Sicherheit für den Fall des Versagens eines Ankers eingebaut.

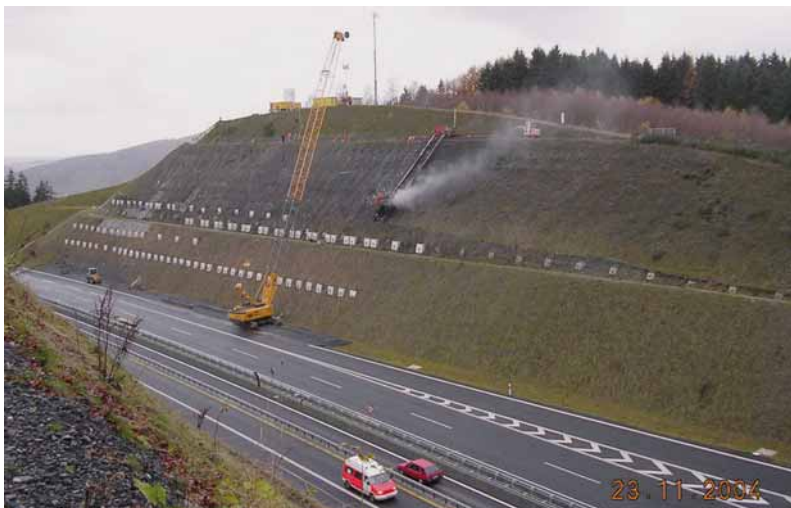
Bild 6. Sicherungsarbeiten am Nordhang.

Am Nordhang wurden keine signifikanten Veränderungen festgestellt. Die Anzahl und die Gebrauchslast der während der ersten Ankerung eingebrachten Vorspannanker hat sich als hinreichend erwiesen.

Zur Erhöhung der Kohäsion in den im Gebirge vorhandenen Trennflächen im Bereich oberhalb der unteren Berme sowie zur Erhöhung der Scherfestigkeit in einem Teilbereich des Böschungsfußes wurden im Rahmen der Nachankerungsarbeiten im Jahr 2004 insgesamt 193 korrosionsgeschützte Vorspannanker eingebracht. Diese ersetzen teilweise die während der Einschnittsarbeiten ausgeführten temporären Einstabanker (Bild 6).

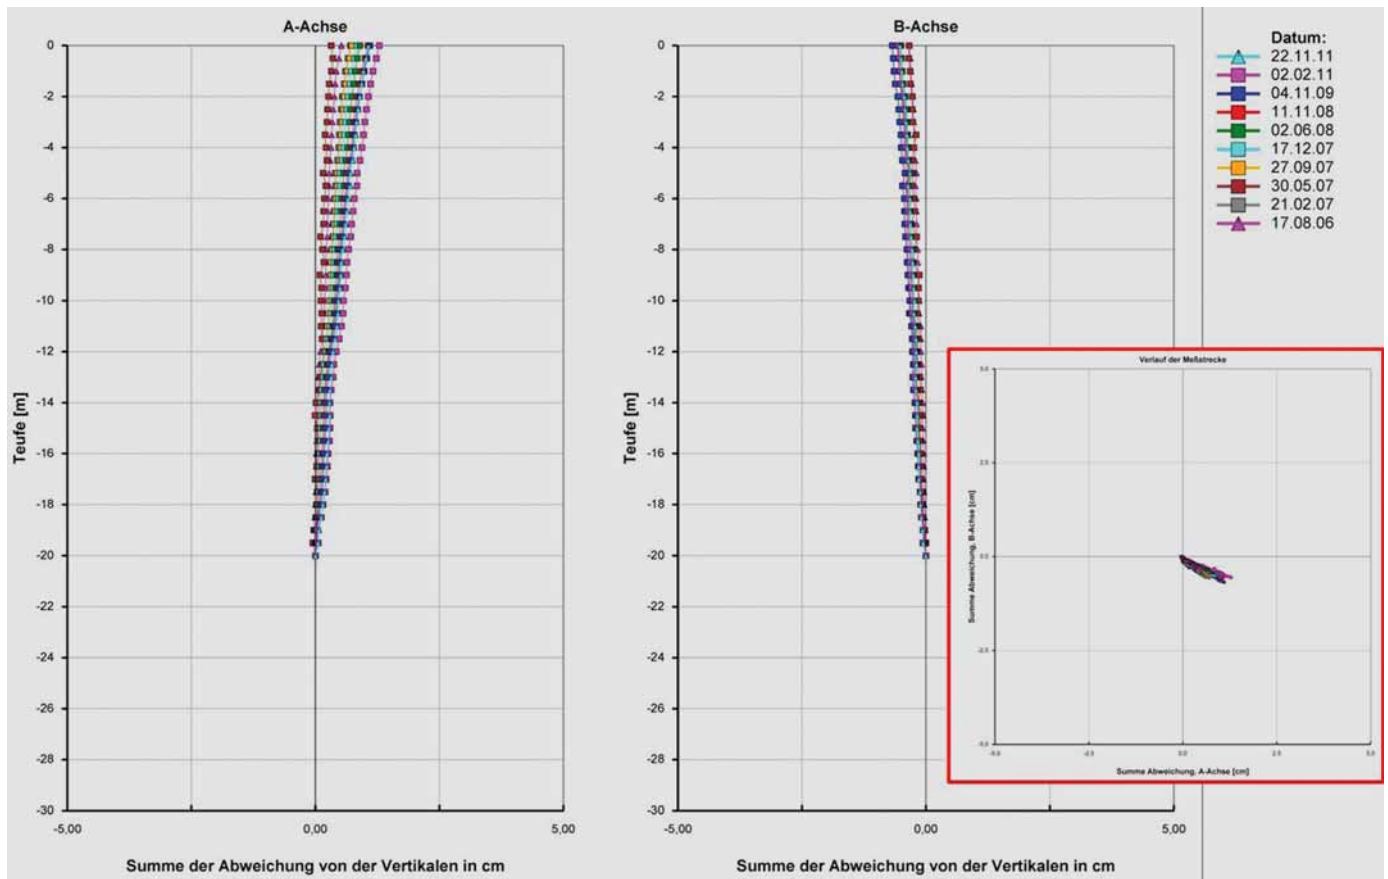
Bild 7. Inklinometermessungen.

Die mit den einzelnen Messinstrumenten erzielbaren Messwerte werden im Rahmen des Monitorings ausgewertet und dienen zu einer Bewertung des Zustands. Sowohl für die gemessenen Ankerkräfte, die geodätischen Kontrollmessungen als auch für die durch den Gutachter vorgenommenen Messungen der Inklinometer und Extensometer ist festzustellen, dass sich

alle Messwerte im Rahmen der Messtoleranzen bewegen (Bild 7).

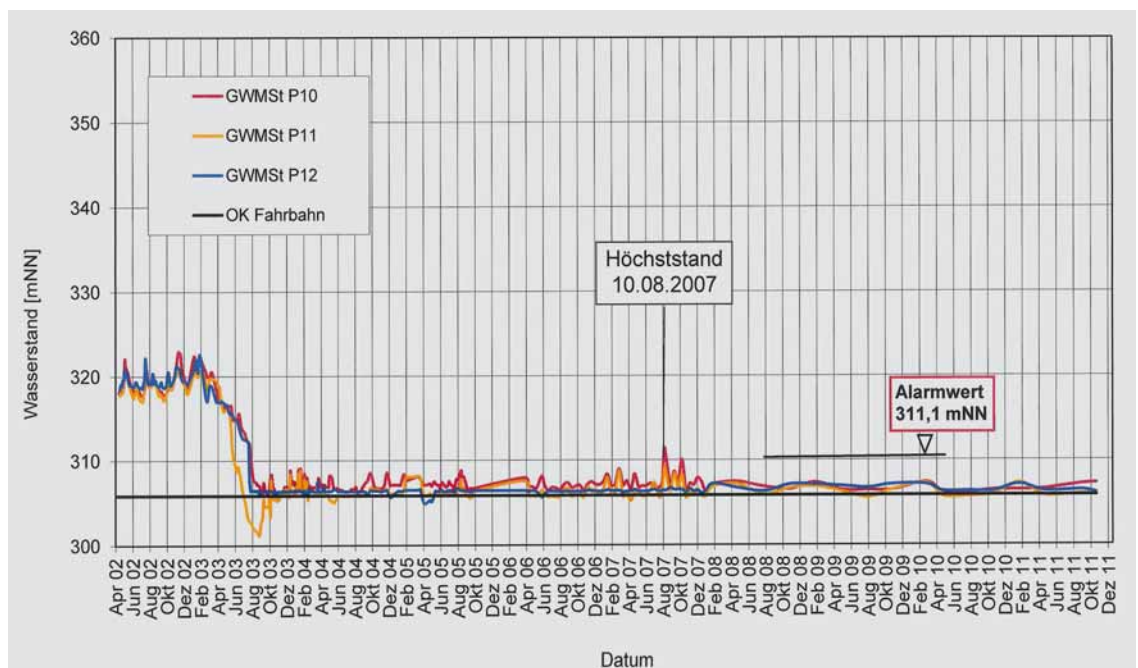
Bild 8. Ganglinien der Grundwasserstände.

Unter Bezug auf die Oberkante der Autobahnfahrbahn wurden für alle 18 Grundwassermessstellen Horizonte (Alarmwerte) festgelegt, bei deren Überschreitung negative Auswirkungen auf die Standsicherheit nicht auszuschließen sind. Im Rahmen der Messungen ist es im Jahr 2007, vermutlich nach erheblichen Niederschlagsereignissen, bei verschiedenen Messstellen zu einer Überschreitung dieser Alarmwerte gekommen.

Bei insgesamt fünf Messstellen des Südhangs, die sich allesamt in den Randbereichen der Ankerung befinden, wurden wiederholt Pegelstände im Bereich der oder bis zu 3,0 m oberhalb dieser Alarmwerte gemessen (Bild 8).

Unter Berücksichtigung der aus diesen Beobachtungen folgenden und in den Berichten dokumentierten Erscheinungen wurde WBI beauftragt, eine Funktionsprüfung der betreffenden Messstellen durchzuführen. Die Untersuchungen im Winter 2007/2008, die anhand von Absenk- und Auffüllversuchen durch ein Fachunternehmen durchgeführt wurden, konnten vier der fünf Messstellen eine vollständige Funktionsfähigkeit bescheinigen.

Bezüglich der fünften untersuchten Messstelle wurde nachgewiesen, dass diese eine zu geringe hydraulische Verbindung zu offenen Trennflä-

chen besitzt. Zudem zeigt sie durch zulaufende Oberflächenwasser bei Niederschlagsereignissen unzutreffend hohe Wasserstände an. Damit ist diese Grundwassermessstelle als eingeschränkt funktionsfähig einzustufen.

Die Empfehlung des Gutachters geht dahin, bei weiterhin ähnlichen Messergebnissen gegebenenfalls die vorhandene Anzahl von 31 Drainagebohrungen zu erweitern. Die regelmäßig durchgeführte Wartung und Spülung der

vorhandenen Bohrungen durch die zuständige Autobahnmeisterei sollten fortgeführt werden.
