Langzeitbeobachtung an mit Vorspannankern gesicherten Rutschhängen

Dipl.-Ing. Thomas Oehler, Leitender Regierungsbaudirektor (LRBD), Leiter der Autobahnie-derlassung Hamm, Landesbetrieb Straßenbau Nordrhein-Westfalen, Hamm, Deutschland

Nachdem beim Auffahren eines 50 m tiefen Einschnitts im Zuge des Neubaus der A 46 bei Arnsberg/Meschede fortschreitende Verschiebungen aufgetreten sind, wurde auf Basis umfangreicher Untersuchungen, Berechnungen und Simulationen ein aufwändiges Sicherungskonzept entworfen. Neben der vollständigen Drainierung der Hänge wurden diese mit zunächst 155 (Südhang) beziehungsweise 100 Vorspannankern (Nordhang) gesichert. Als bei Kontrollmessungen weitere Verschiebungen und teilweise erhebliche Überschreitungen der zulässigen Ankerlasten registriert wurden, erfolgte eine Anpassung mit weiteren 135 Zusatz- beziehungsweise Ersatzankern am Südhang. Der Nordhang wurde zusätzlich mit 193 korrosionsgeschützten Felsnägeln gesichert. Um auf weitere kostenintensive Ankerungsarbeiten verzichten zu können, wurde die Anwendung der Beobachtungsmethode gemäß DIN 1054 gewählt. Dadurch konnte der Sicherheitsbeiwert auf $\eta = 1,2$ reduziert werden. Anhand umfangreicher Üb

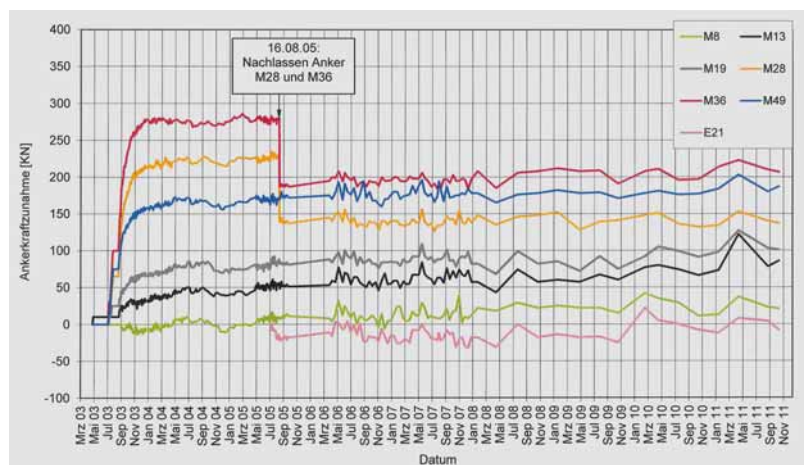
Bild 4. Zuwachs der Ankerkräfte.

Im Ergebnis wurde festgestellt, dass bei einigen Anker im Kernbereich der Verschiebungen Überschreitungen der zulässigen Ankerkräfte von rund 50 % zu verzeichnen waren (Bild 4).

Um weiterhin die Einhaltung des gewählten Sicherheitsbeiwerts von $\eta = 1,2$ zu garantieren, wurden in den Jahren 2004/2005 daher 21 Zusatzanker mit einer Gebrauchslast von ebenfalls 628 kN zur Umverteilung der Lasten und zur Herstellung der Sicherheit für den Fall des Versagens eines Ankers eingebaut.

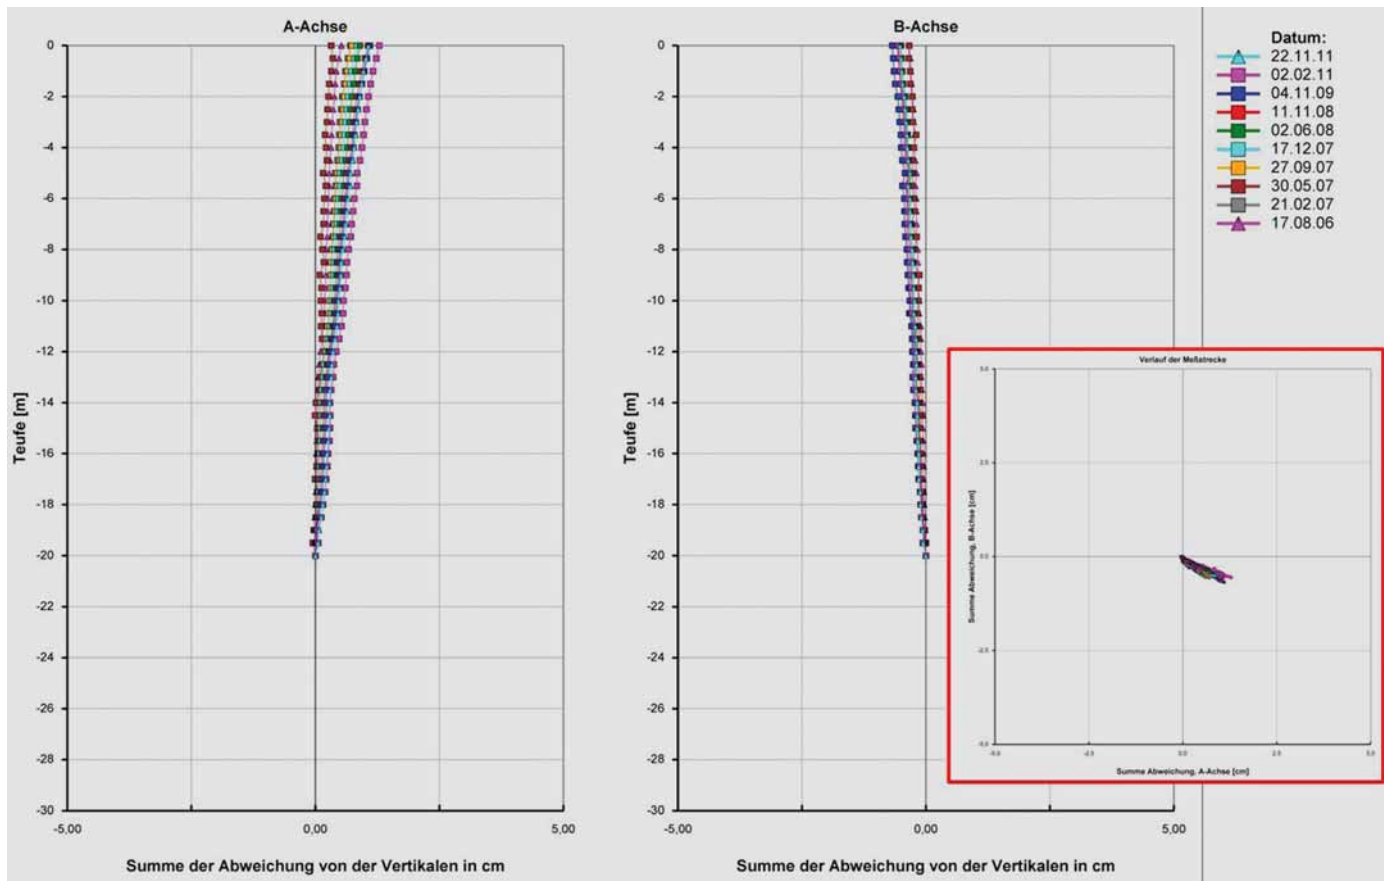
Bild 7. Inklinometermessungen.

Die mit den einzelnen Messinstrumenten erzielbaren Messwerte werden im Rahmen des Monitorings ausgewertet und dienen zu einer Bewertung des Zustands. Sowohl für die gemessenen Ankerkräfte, die geodätischen Kontrollmessungen als auch für die durch den Gutachter vorgenommenen Messungen der Inklinometer und Extensometer ist festzustellen, dass sich

alle Messwerte im Rahmen der Messtoleranzen bewegen (Bild 7).
