Geotechnische Herausforderungen beim Neubau des „Heinrich Campus“ in Düsseldorf

Rückbau Altbestand, Sanierung MKW- Schaden, innerstädtische Baugrube

Ehemaliger Altstandort Heinrich-Ehrhardt-Straße Ecke Rather Straße in Düsseldorf-Derendorf: Sanierung von Gebäudeschadstoffen (Asbest, KMF, PCB, PFC); Rückbau und Abbruch der alten Bestandsgebäude; Herstellung einer tiefen Baugrube im Schutze einer rückverankerten Trägerbohlwand und einer nach innen ausgesteiften, tangierenden Bohrpfehlwand; Sanierung eines alten MKW-Schadens mittels Bodenaustausch im Wabenverfahren in der Baugrube; Tiefenverdichtung des aufgelockerten Austauschbodens im Sanierungsbereich sowie Gründung und Neubau des Büro- und Geschäftshauskomplexes „Heinrich Campus“.

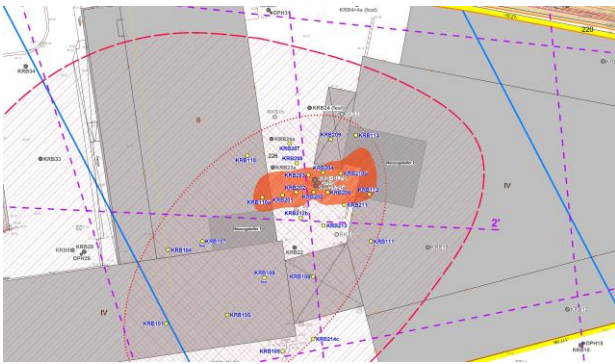
Hierfür wurden in einer dritten Erkundungskampagne im Sommer 2018 weitere Kleinbohrungen ausgeführt und Bodenproben für chemische Analysen entnommen. In der oberen Verunreinigungszone zwischen den Ordinaten 38,6 mNHN und 32,0 mNHN (Baugrubenaushub) wurden KW-Konzentrationen von 250 bis 9.100 mg/kg nachgewiesen. Die festgestellte mittlere Bodenbelastung durch Kohlenwasserstoffe lag bei ~ 2.700 mg/kg. Die Ausdehnung des Kontaminationsbereichs ist in Abbildung 3 dargestellt.

Abbildung 3: Ausdehnung der KW-Kontamination in der oberen Bodenzone (Baugrubenaushub bis zur Aushubsohle 32,0 mNHN) (Visualisierung: ICG)

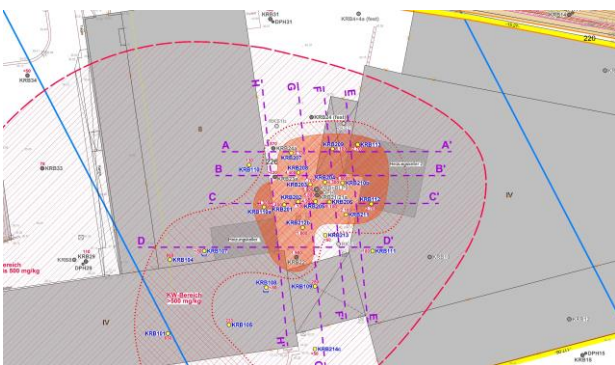
Abbildung 4: Ausdehnung der KW-Kontamination in der unteren Bodenzone (Bodenaustausch von der Baugrubensohle 32,0 mNHN) (Visualisierung: ICG)

In der unteren Verunreinigungszone zwischen den Ordinaten 31,6 mNHN und 25,1 mNHN (Sanierungsbereich durch Bodenaustausch) wurden KW-Konzentrationen von 250 bis 8.100 mg/kg nachgewiesen und eine mittlere Bodenbelastung durch Kohlenwasserstoffe von ~ 2.000 mg/kg festgestellt. In Abstimmung mit dem Umweltamt sollten unterhalb der Baugrubensohle nur Bereiche

mit KW-Gehalten > 500 mg/kg saniert werden. Der Sanierungsbereich konnte somit auf eine Fläche von ca. 500 m² eingegrenzt werden (siehe Abbildung 4).

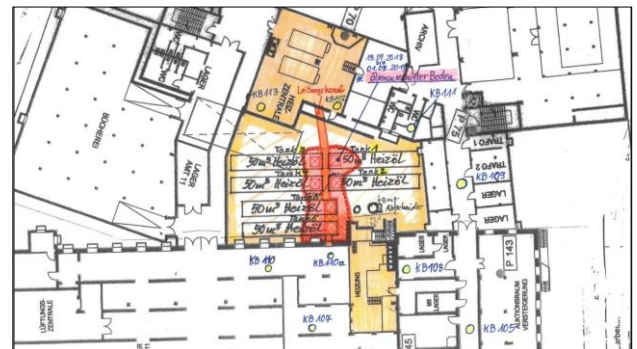
Im Vorfeld der eigentlichen Abbruch- und Rückbauarbeiten wurden im Sommer 2018 die Heizöltanks ausgebaut. Beim Rückbau wurde festgestellt, dass alle sechs Domschächte über einen oberflächennahen Leitungskanal mit beiden Heizungskellern in Gebäude A und Gebäude C miteinander verbunden waren. Alle Heizöltanks waren zum Zeitpunkt des Rückbaus bereits entleert und gereinigt. Auch die Heizölleitungen waren entleert und gereinigt. Sämtliche Tankbehälter aus 8 mm dickem Stahlblech waren intakt und wiesen keine Fehlstellen auf. Bodenverunreinigungen wurden nur im Bereich der Domschächte festgestellt (siehe Abbildung 5), so dass der Eintrag von Heizöl in den Untergrund vermutlich auf Überfüllungen und undichte Heizölleitungen zurückzuführen ist.

Abbildung 5: Skizze aus dem Baustellentagebuch der ICG mit dokumentierten Bodenverunreinigungen (rot) im Bereich der alten Heizöltanks (Visualisierung: ICG)

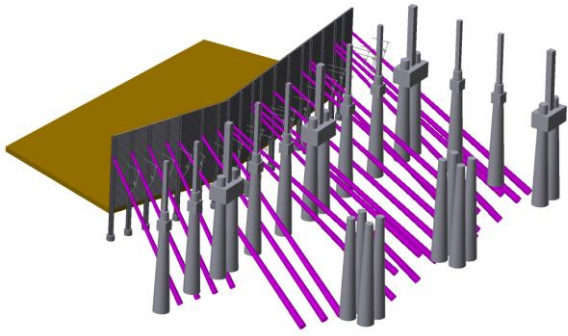
Abbildung 9: 3D-Ankerkollisionsprüfung mit der Rampaufgründung des benachbarten Hallenbaus im Zuge der Verbauplanung unter Berücksichtigung von Herstellungstoleranzen (Visualisierung: ICG)

Hierbei wurde eine Gestattung für die Rückverankerung unterhalb der Straßen und des benachbarten Hallenbauwerks auf Rampaufgründungen (siehe Abbildung 9) erreicht.

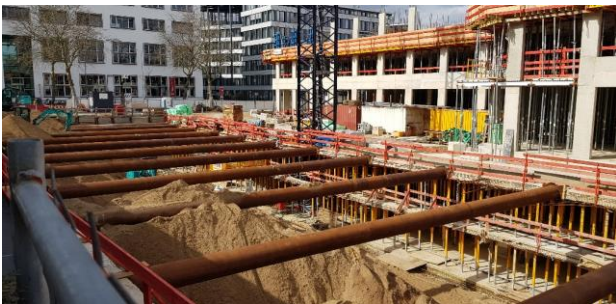
Abbildung 10: Einbau der temporären Innenabsteifung gegen den teilfertiggestellten Neubau (Foto: Schüßler-Plan)

Eine Einigung mit dem südwestlichen Nachbarn über die Rückverankerung konnte jedoch nicht erzielt werden. Infolgedessen kam in diesem Bereich eine temporäre Innenabsteifung mit etwa 20 m langen Stahlsteifen gegen den teilfertiggestellten Neubau zum Einsatz, die im Zuge der Rohbauarbeiten oberhalb der als Rampe genutzten Stützböschung eingebaut wurde (Abbildung 10).

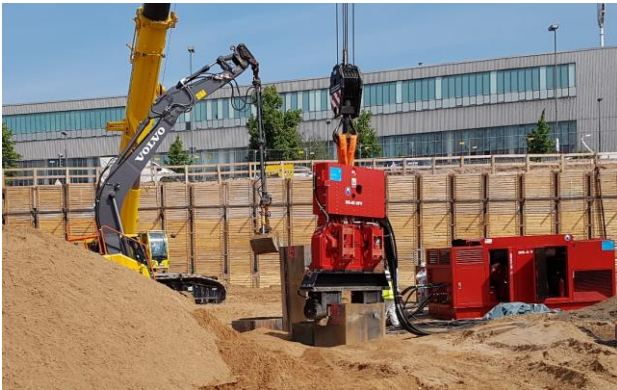
Abbildung 13: Paralleles Einbringen der Waben während des Bodenaustauschs (Foto: ICG)

Ein Bodenaustausch im Wabenverfahren erfolgt mittels sechseckiger Stahlrohre (Wabenprofile), die bis auf die erforderliche Tiefe in den Untergrund einvibriert werden (Abbildung 13). Die Form der Wabe ermöglicht einen überschneidungsfreien Aushub, da die benachbarte Wabe direkt angrenzend eingebracht werden kann. Die im

Innerhalb der Profile wird der kontaminierte Boden ausgehoben und gegen bautechnisch geeignetes unbelastetes Bodenmaterial ausgetauscht. Im Vergleich zum Bodenaustausch mittels überschnittenen Großbohrungen fällt beim Wabenverfahren knapp ein Drittel weniger Aushubmaterial an. Nach dem erfolgten Bodenaustausch wird das Profil gezogen, wobei sich der Füllboden durch die in den Untergrund eingebrachte Vibrationsenergie bereits teilweise verdichtet. Die vollständige Tragfähigkeit des Baugrunds wird nach Abschluss der Sanierungsarbeiten durch eine Tiefenverdichtung wiederhergestellt.

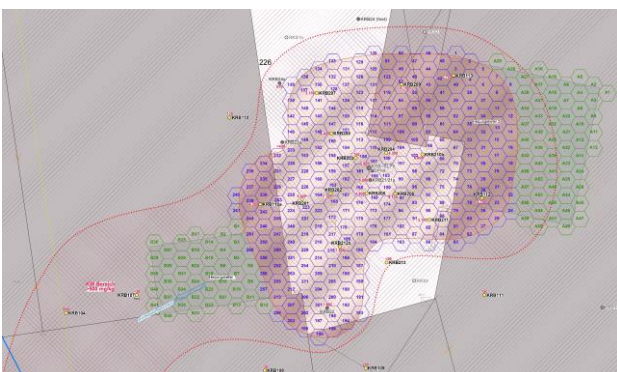
Abbildung 14: Wabenplan aus dem Sanierungskonzept (Visualisierung: ICG)

Den Bodenaustausch zur Sanierung des Heizölschadens unterhalb der Baugrubensohle führte ab Mai 2019 für BST die Eggers Umwelttechnik GmbH durch. Reihenfolge und Aushubtiefe der insgesamt 261 Waben wurden im Sanierungskonzept der ICG im Vorfeld genau festgelegt und planerisch umgesetzt (Abbildung 14).

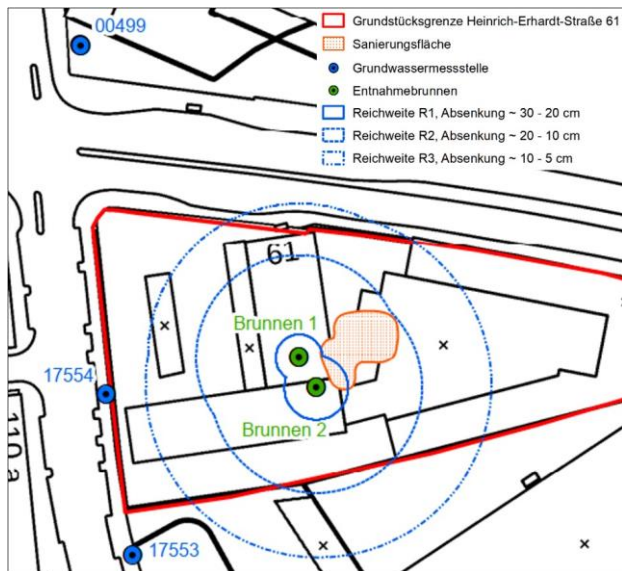
Abbildung 15: Anhand der gemessenen Grundwasserstände berechneter Absenktrichter der Sicherungswasserhaltung (Visualisierung: ICG)

Um eine grundsätzliche Verfrachtung möglicher gelöster Schadstoffe mit dem Grundwasserstrom auszuschließen, war als Vorsichtsmaßnahme während der Sanierungsarbeiten und mindestens zwei Wochen darüber hinaus eine Sicherungswasserhaltung zu betreiben. Über zwei unmittelbar im Abstrom des Sanierungsbereichs errichtete Brunnen sollten eventuell mobilisierte Schadstoffe abgefangen und deren Ausbreitung verhindert werden. Gleichzeitig durfte die nordwestlich des Bauvorhabens verlaufende Fahne einer großräumigen Grundwasserverunreinigung mit chlorierten Kohlenwasserstoffen (CKW) nicht durch die Sicherungswasserhaltung beeinflusst werden.

Die Förderraten der beiden Brunnen waren so zu wählen, dass der erzeugte Absenktrichter den gesamten Bereich der Sanierungsfläche erfasst und gleichzeitig jedoch die nordwestlich des Bauvorhabens vorhandene CKW-Fahne außerhalb der Brunnenreichweite liegt. Mittels hydraulischer Berechnungen wurden die hierfür erforderlichen Förderraten im Vorfeld der Sanierungsarbeiten ermittelt (Abbildung 15) und mit dem Umweltamt ein Grundwassermonitoring zur Überwachung der Wirksamkeit der Sicherungswasserhaltung einerseits und der Auswirkungen auf die natürlichen Grundwasserverhältnisse außerhalb des Baufeldes andererseits abgestimmt.
