Mehrstufige Erkundung und Untersuchung eines Böschungsgrundbruchs im Oberen Muschelkalk

Dipl.-Ing. Aiko Stockmann, Dipl.-Geol. Gerald Wiesner, Dipl.-Ing. Christian Ernst, Alle: witt & partner geoprojekt GmbH, Weimar

Anfang Juli 2010 ereignete sich in einem Neubauabschnitt der BAB A4 (Abschnitt AS Magdala – AS Jena Göschwitz) ein großflächiger Bruch einer neu hergestellten Dammböschung. Im Bild 1 ist die Lage des Schadensbereichs im betreffenden Trassenabschnitt markiert.

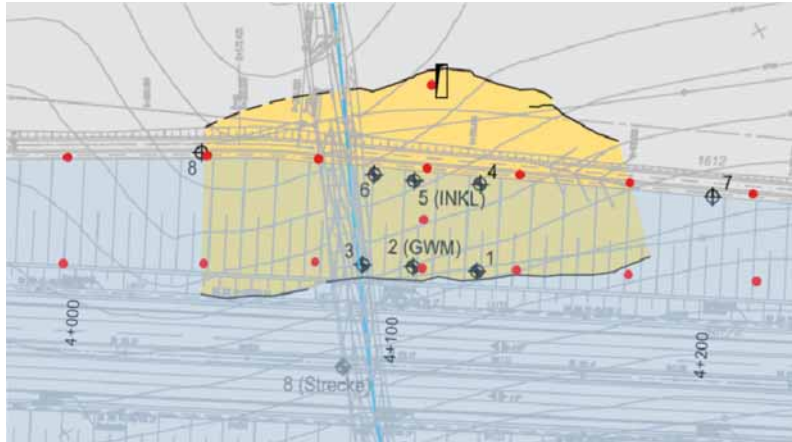
Bild 6. Lageplan des Schadensbereichs mit Aufschlusspunkten und Messmarken.

Auf der Grundlage der Bestandsvermessung wurde ein Erkundungskonzept aufgestellt (Bild 6). Danach wurden acht Bohrungen sowie ein Baggerschurf geplant, wobei der Schwerpunkt im Wesentlichen zunächst auf der Erkundung des zentralen Bruchbereichs lag. Jede Bohrung wurde mit einer schweren Rammsondierung ergänzt, um die Lagerungsverhältnisse beziehungsweise Steifigkeiten besser einschätzen zu können. Zur

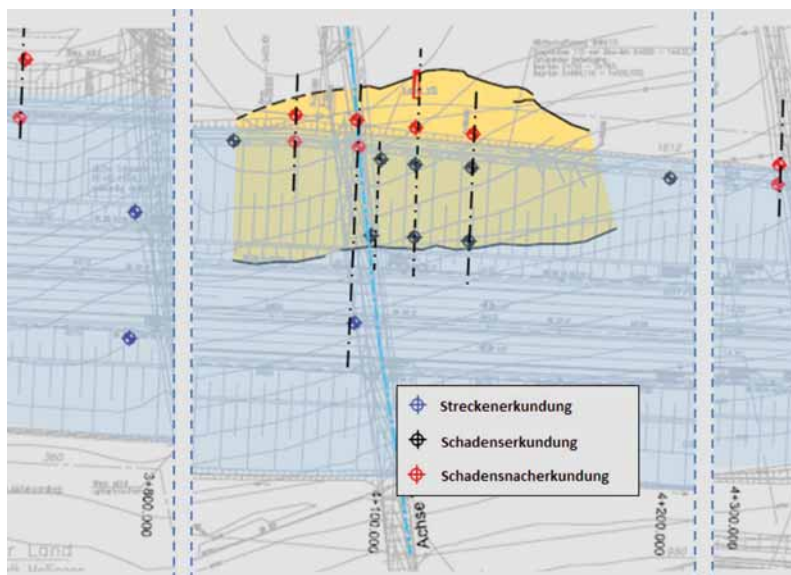
Bild 13. Lageplan der Nacherkundung.

Zur Detailerkundung sowie zur Abgrenzung des Schadensbereichs wurden Bohrungen sowie ein Schurf an der Bruchfront gemäß Bild 13 durchgeführt. Eine dieser Bohrungen vor dem Böschungsfuß wurde zur Verifizierung des vorläufigen Bruchkörpermodells als Inclinometer ausgebaut.
