Mehrstufige Erkundung und Untersuchung eines Böschungsgrundbruchs im Oberen Muschelkalk

Dipl.-Ing. Aiko Stockmann, Dipl.-Geol. Gerald Wiesner, Dipl.-Ing. Christian Ernst, Alle: witt & partner geoprojekt GmbH, Weimar

Der Beitrag dokumentiert die Vorgehensweise und die Ergebnisse der Schadenserkundung eines großflächigen Böschungsgrundbruchs an einem neu hergestellten Autobahndamm. Zielstellung war neben der Feststellung der Schadensursache die Schaffung einer sicheren und hinreichend genauen Planungsgrundlage für die nachfolgende Sanierung. Es wird dargestellt, wie bewährte Untersuchungsmethoden Schritt für Schritt eingesetzt und kombiniert wurden, um die bestehenden Kenntnisdefizite zu beseitigen und die offenen Fragen mit angemessenem Aufwand sicher zu beantworten. Aus den Ergebnissen der durchgeführten Erkundungen und Untersuchungen wurde ein plausibles geologisch-geomechanisches Bruchkörpermodell erstellt. Anhand des Modells konnte belegt werden, dass eine unmittelbar unter der Dammflanke verlaufende Störungszone mit ungünstig einfallenden Schichten ursächlich für das Bruchversagen war. Weiterhin konnte die Sanierungsmaßnahme effizient geplant und Aussagen zur Standsicherheit

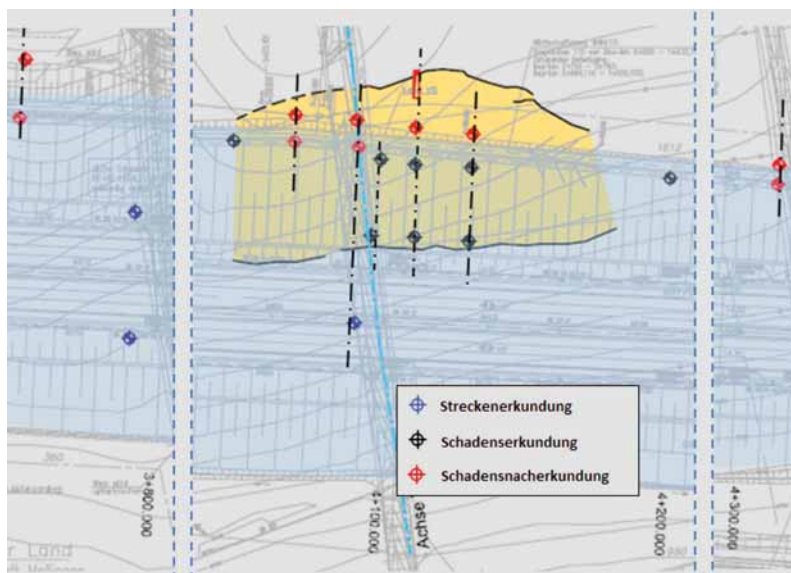
Bild 13. Lageplan der Nacherkundung.

Zur Detailerkundung sowie zur Abgrenzung des Schadensbereichs wurden Bohrungen sowie ein Schurf an der Bruchfront gemäß Bild 13 durchgeführt. Eine dieser Bohrungen vor dem Böschungsfuß wurde zur Verifizierung des vorläufigen Bruchkörpermodells als Inclinometer ausgebaut.
